FICHE TECHNIQUE DE L'ÉTUDE DE CAS

Étude de cas 2 - Maison unifamiliale résidentielle, Kelowna (Colombie-Britannique). La présente étude de cas devrait être consultée conjointement avec l'Étude de cas 3 – Maison unifamiliale résidentielle, Kelowna (Colombie-Britannique), Système du côté sud (No de cat. M91-19/3-2021F-PDF, ISBN 978-0-660-40851-4).

SYSTÈME DU CÔTÉ NORD

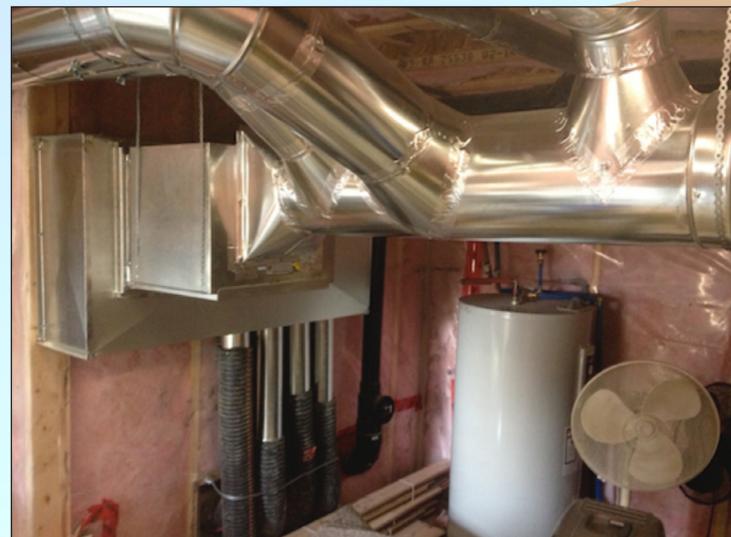
Figure 1. Configuration des tubes raccordés au ventilateur et aux conduits d'alimentation.

Le système de ventilation comprend un ventilateur en ligne relié directement à la chambre et au salon. L'entrée d'air extérieur est située du côté nord du bâtiment, principalement à l'ombre. Voir Figure 1.
