FICHE TECHNIQUE DE L'ÉTUDE DE CAS

Étude de cas 3 – Maison unifamiliale résidentielle, Kelowna (Colombie-Britannique). La présente étude de cas devrait être consultée conjointement avec l'Étude de cas 2 – Maison unifamiliale résidentielle, Kelowna (Colombie-Britannique), Système du côté nord (N° de cat. M91-19/2-2021F-PDF, ISBN 978-0-660-40849-1).

SYSTÈME DU CÔTÉ SUD

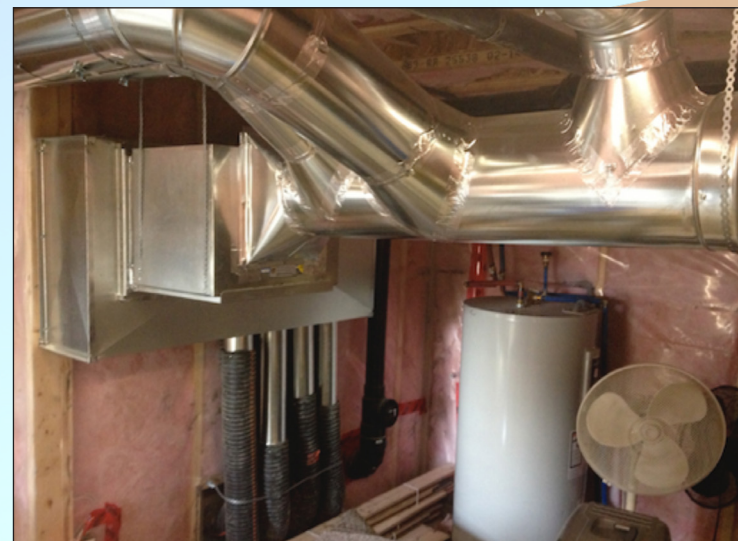
Figure 1. Configuration des tubes raccordés au ventilateur et aux conduits d'alimentation.

Le système de ventilation comprend un ventilateur en ligne relié directement à la chambre et au salon. L'entrée d'air extérieur est située du côté sud-est du bâtiment, principalement à l'ombre. Voir Figure 1.

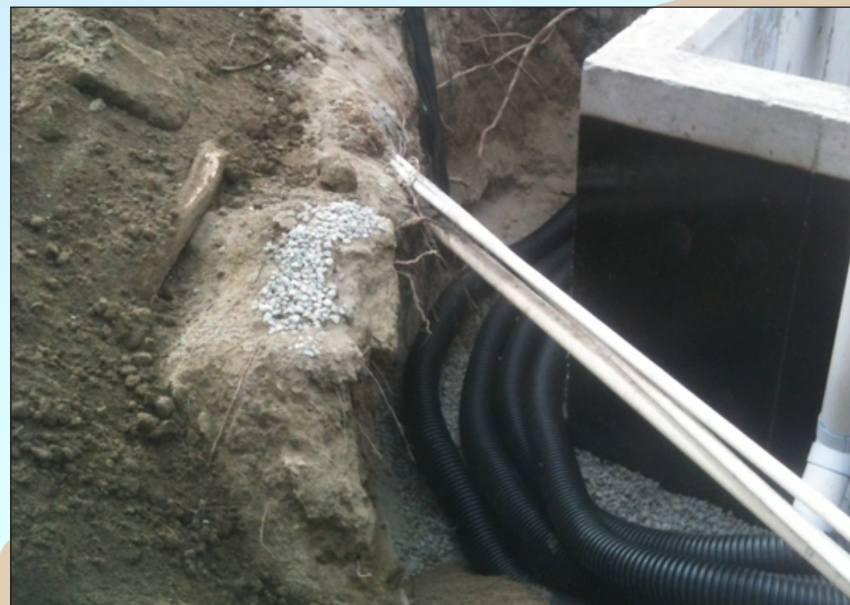
Figure 3. Tubes dans la tranchée avant le remblayage.

Les tubes sont recouverts de 1,6 m de terre, sur une pente légèrement inclinée faisant face au sud-sud-est. Voir Figures 3 et 4.
